ЗАКЛЮЧЕНИЕ ЭКСПЕРТА № 030308/0250

по уголовному делу № 238021 по определению степени поврежде-  
ния ограждения из металлического профиля, принадлежащего ООО «Ка-  
питаль-2» и расположенного по адресу: Краснодарский край, квартал  
139А Лермонтовского участкового лесничества, выделы №№ 10, 11, 12.

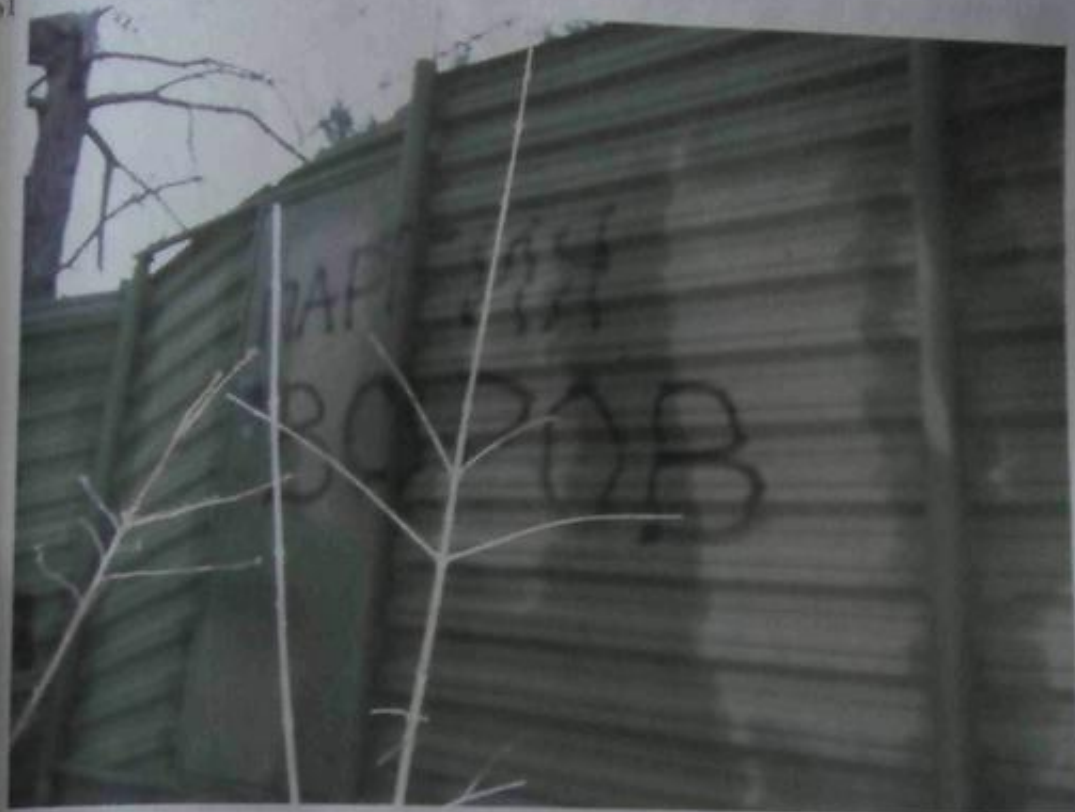
Фото 2

В результате осмотра объекта исследования – поверхности ограждения длиной 104 м, и шириной 2,5 м, выполненного из металлического профиля, расположенного на участке местности лесного массива части выделов 10, 11, 12 квартала 139А Лермонтовского участкового лесничества, лесничества Джубгского Краснодарского края, установлено, что на поверхности ограждения имеются повреждения нанесенные посторонним предметом, а так же надписи черной (возможно аэрозольной) краской на поверхности ограждения длиной 104 м с обеих сторон (фото 1-12).

ценность ограждения, но нарушен эстетический вид ограждения и требуется окраска всей поверхности ограждения на протяжении 104 м с обеих сторон.

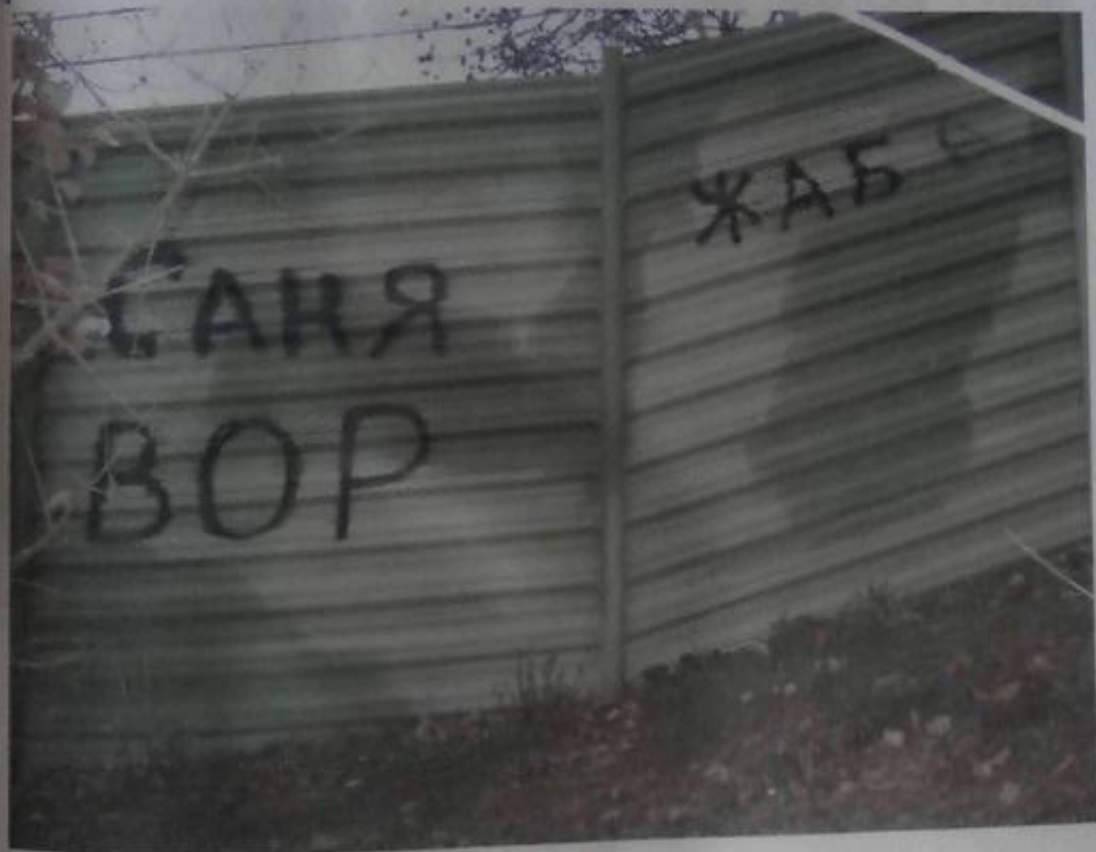
Фото 4

В результате осмотра объекта исследования – поверхности ограждения длиной 104 м, и шириной 2,5 м, выполненного из металлического профиля, расположенного на участке местности лесного массива части выделов 10, 11, 12 квартала 139А Лермонтовского участкового лесничества, лесничества Джубгского Краснодарского края, установлено, что на поверхности ограждения имеются повреждения нанесенные посторонним предметом, а так же надписи черной (возможно аэрозольной) краской на поверхности ограждения длиной 104 м с обеих сторон (фото 1-12).

На момент осмотра повреждения ограждения устранены, надписи черной краской имеются. Обнаруженные дефекты не влияют на хозяйственно-экономическую ценность ограждения, но нарушен эстетический вид ограждения и требуется окраска всей поверхности ограждения на протяжении 104 м с обеих сторон.
